## 光纤到户卡 设备和网络 快网 指导

### 如何在没有 Fastgate 的情况下在单个设备上获得 2.5 Gbps

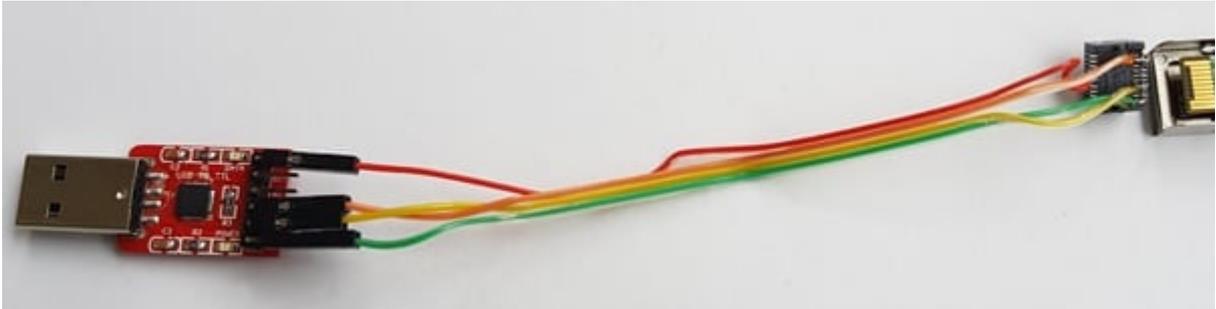
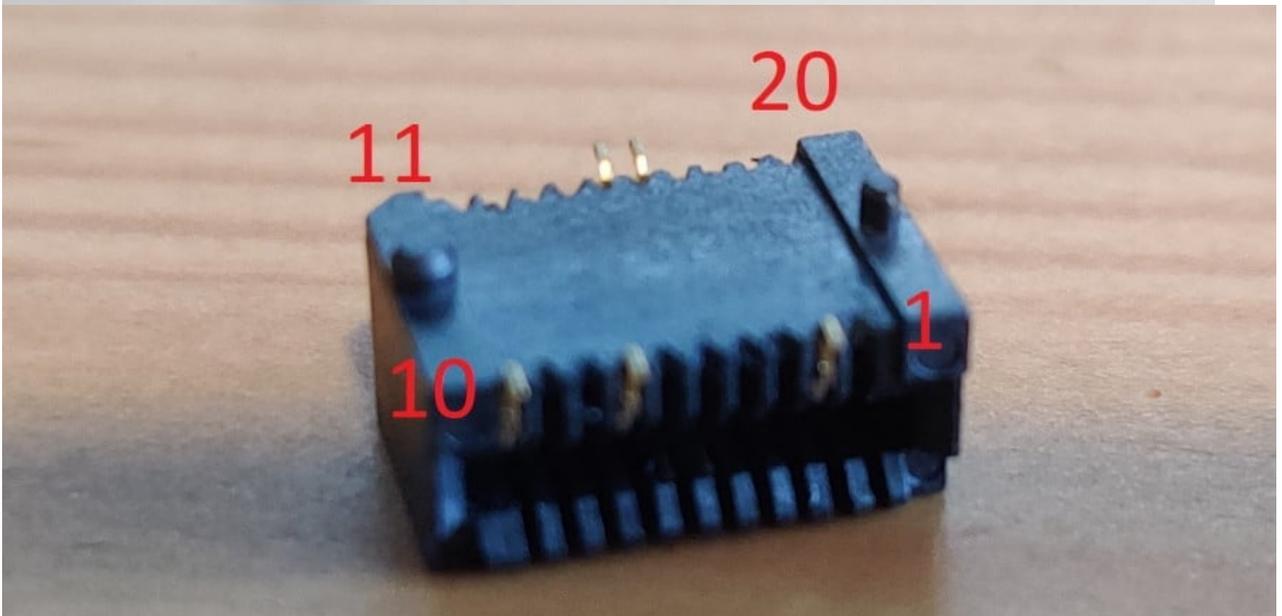
重要! 使用 GND 线作为 ON/OFF 开关, 否则在控制台上显示数据之前会有轻微的延迟 (腻子 / TeraTerm) 在我的照片下方, 但被胶水覆盖, 所以最近看到了连接:

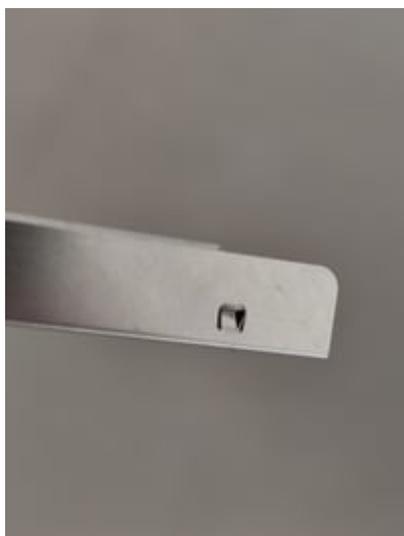
2. 松开挡住盖子的金属片，取下棒子。这些孔内有 2 个标签，每侧一个：

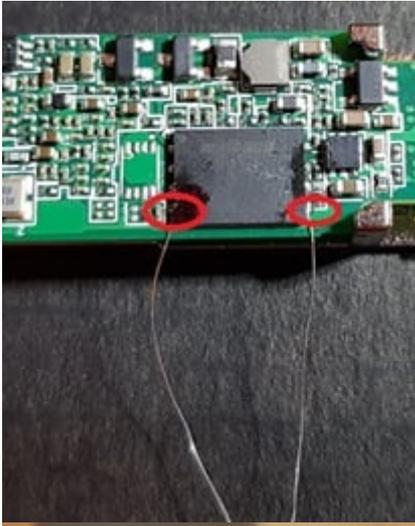
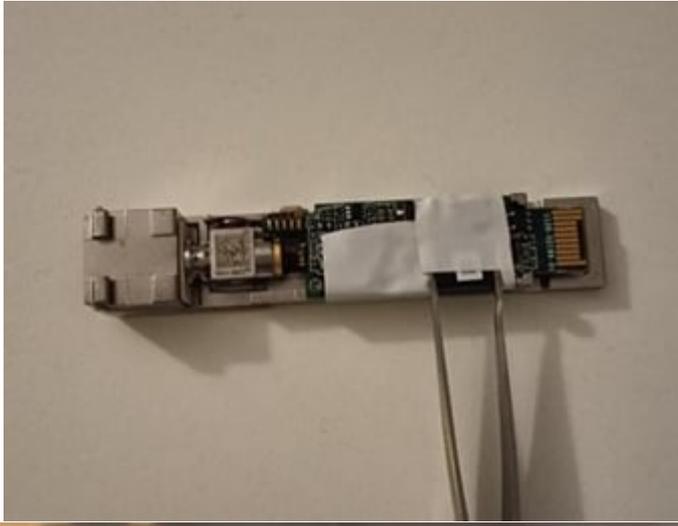
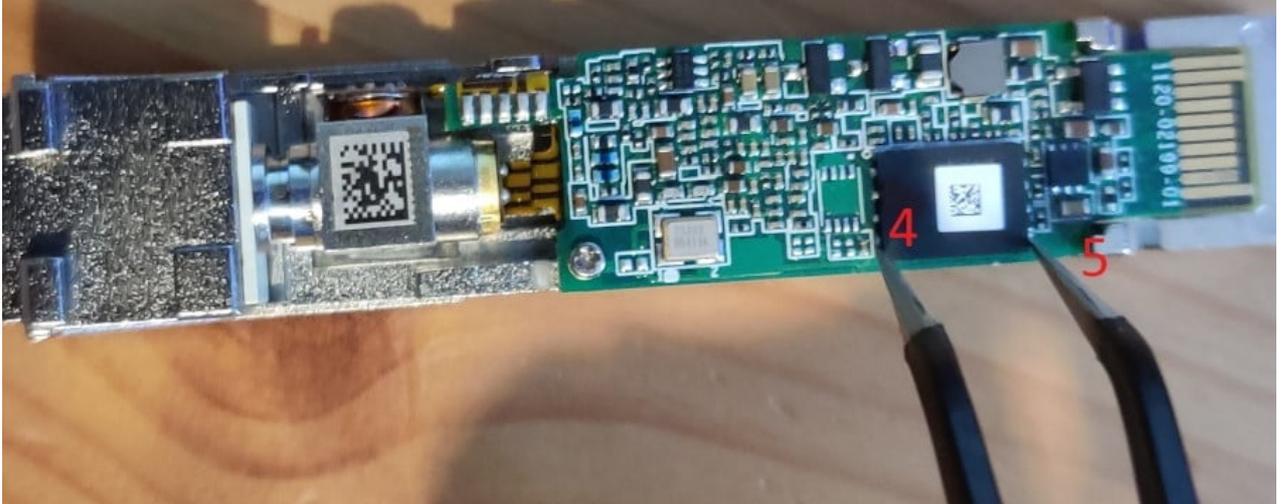
3. 金属外壳拆掉后，半裸的棍子就剩下了（眼睛很容易从释放装置上跳下来，然后你不知道如何重新组装，所以拍下它并记住定位）
4. 拆卸后的棒将如照片所示，其中我用红色突出显示了要短路的 2 个引脚。在这里，他们使用电线，但一把镊子就足够了（实际上我用过那些）。小心不要进行其他接触，可能像 @DrGix 那样用 **电工** 胶带覆盖其他所有东西（第二张照片）：

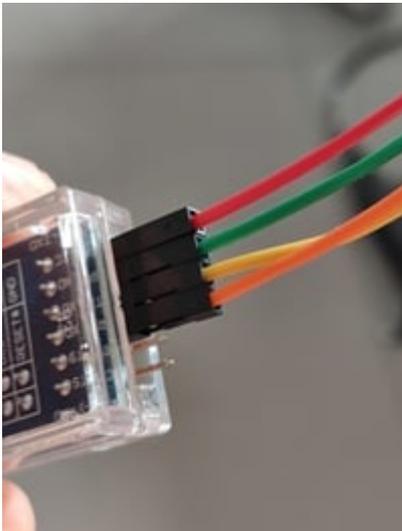
5. 在短接棒之前，您需要连接先前焊接到 USB 串口的电缆和 Molex（照片如下）和棒（显然是 Molex），并检查 USB 密钥的跳线是否设置为 3.3V

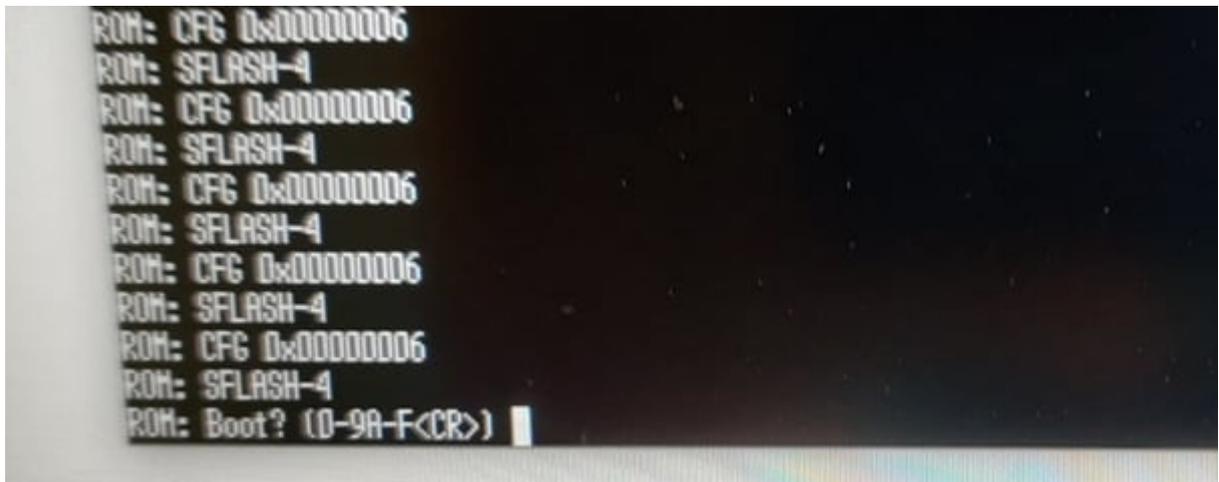
6. 暂时将除绿色（接地）或红色（电压）之外的所有电缆连接到 USB 密钥，否则在您执行以下说明之前棒将启动（注意那些购买了上面 RX 和 TX 指示的 UART 的人）反转）。打开并配置 Terattem 以连接到串口（选择正确的 com 端口、速度~~9600~~ 115.200，英语，否则在 japainise 中，您将看不到任何可以理解的内容）将密钥插入 PC（我假设它已经安装，驱动程序和所有东西），将上面看到的 2 个引脚短路并保持短路连接丢失的颜色电缆
7. 如果您已正确完成所有操作，您应该会看到类似于下图的内容（如果没有任何反应，您显然电缆、molex、焊机等有问题.....所以您必须从头开始并了解您走了哪一步错误的）：

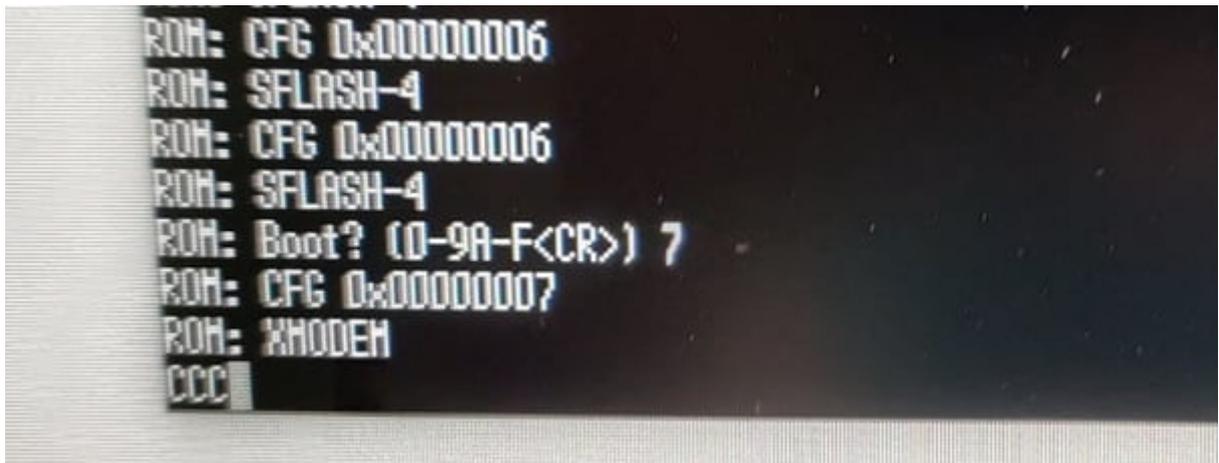
8. 我们处于一个很好的阶段。取下短线（镊子或您使用的任何东西），然后输入 7 并输入。你应该看到这个：

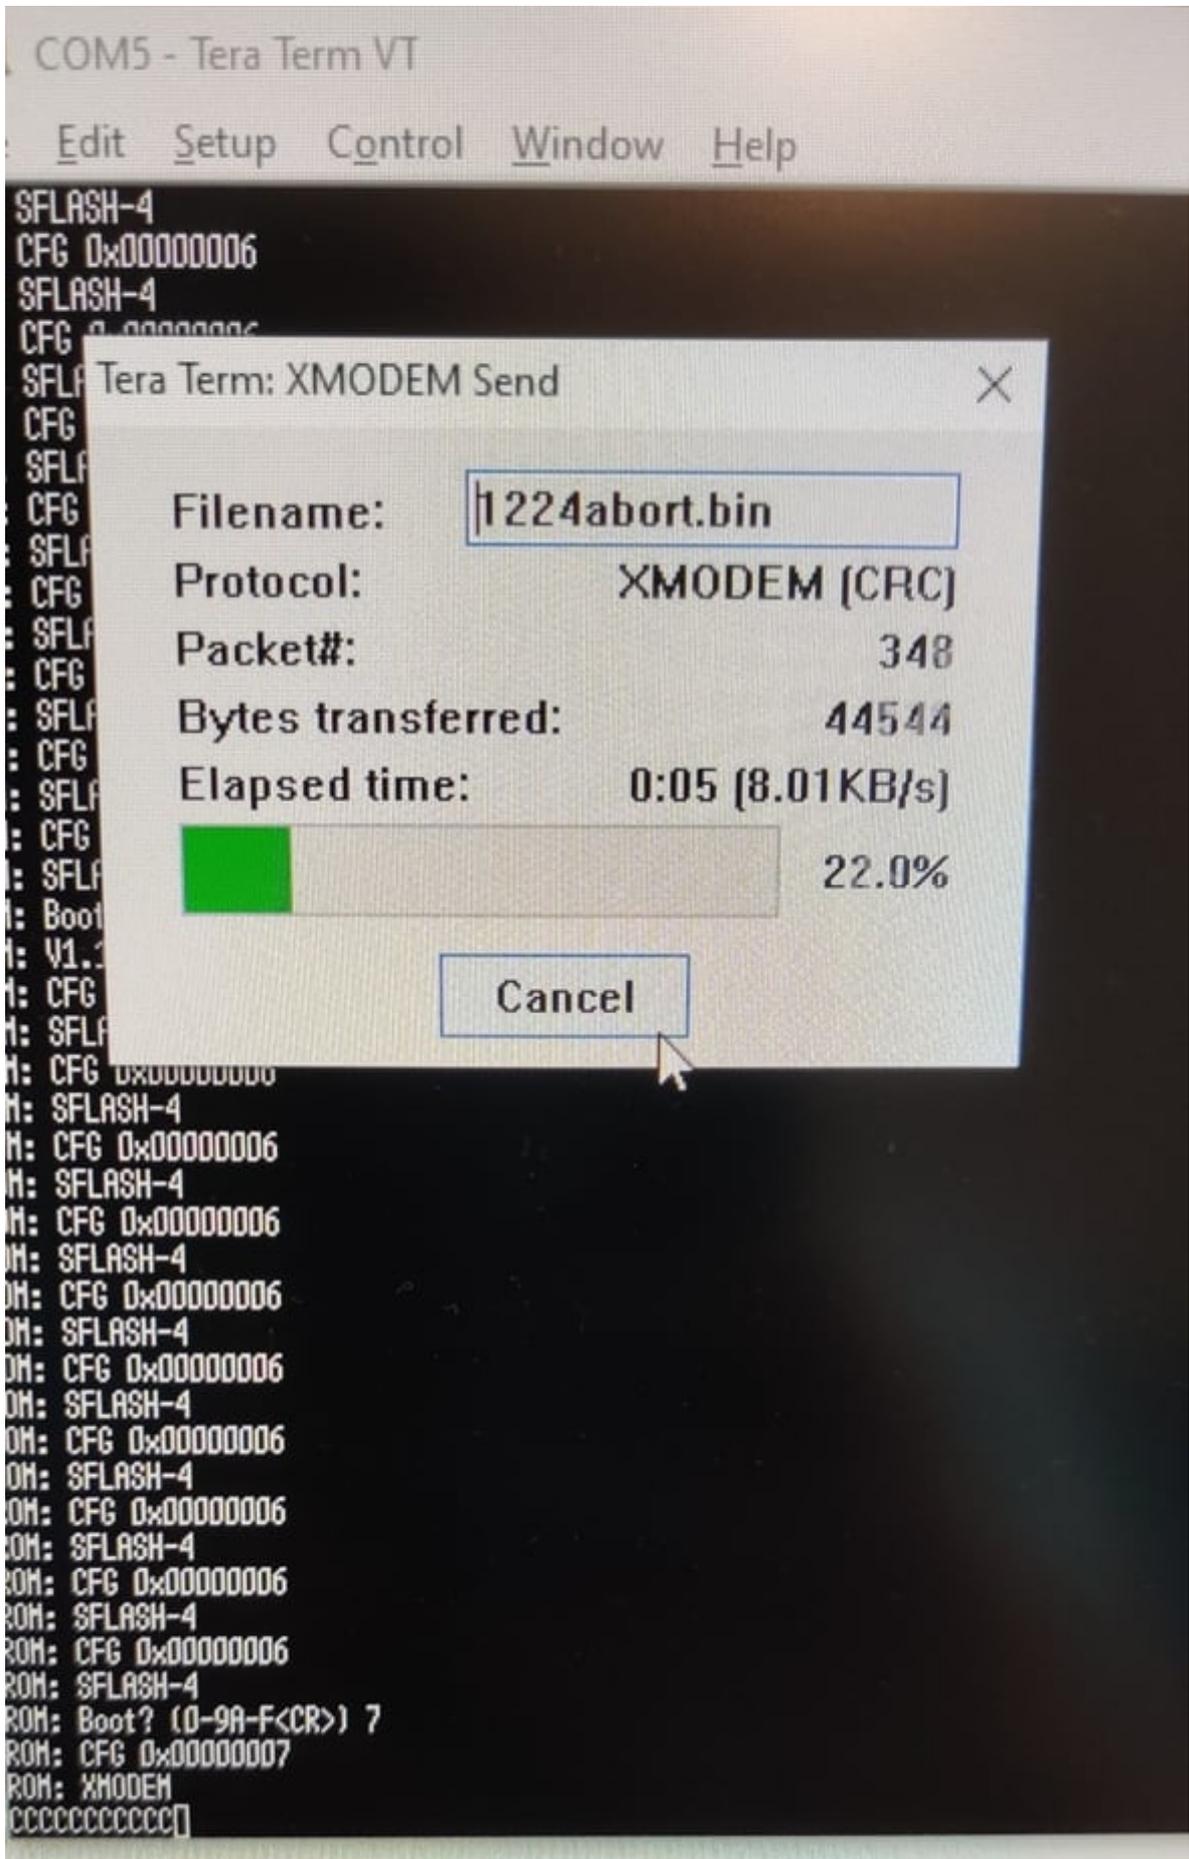
9. 从 Teraterm 菜单 FILE -> TRANSFER -> XMODEM -> SEND -> [1224abort.bin]（这是首先下载的第三个文件）：

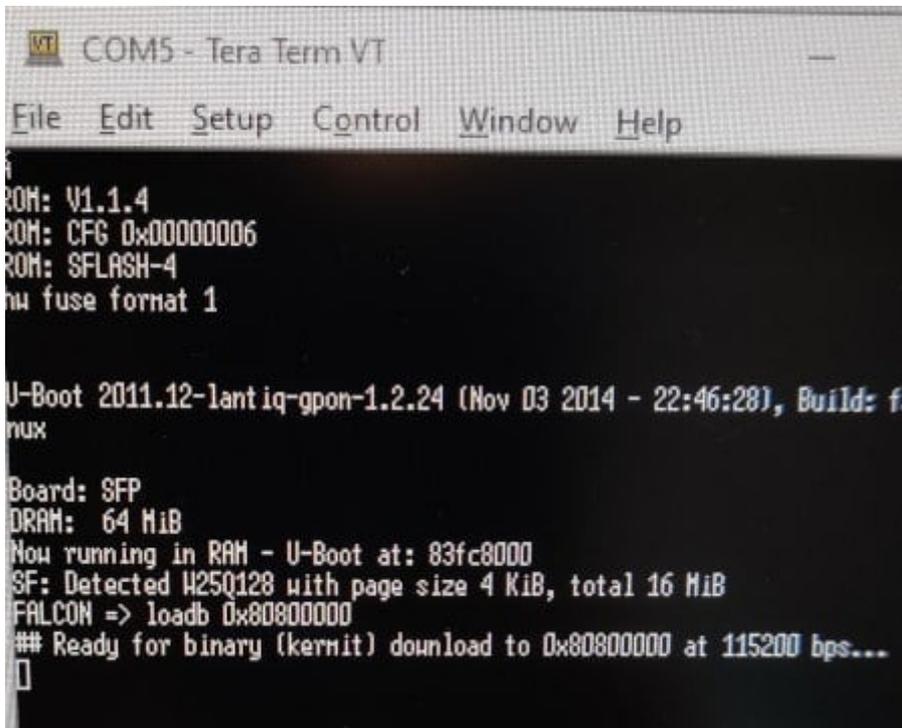
此时它会出现：从 teratem fat menu -> FILE -> TRANSFER -> KERMIT -> SEND -> [选择 mtd2.bin 文件] 它将开始以大约 3-4 KB/s 的速度上传文件（可以这么说，强大的部分，那么至少对我来说它已经逐渐减少了.....）。

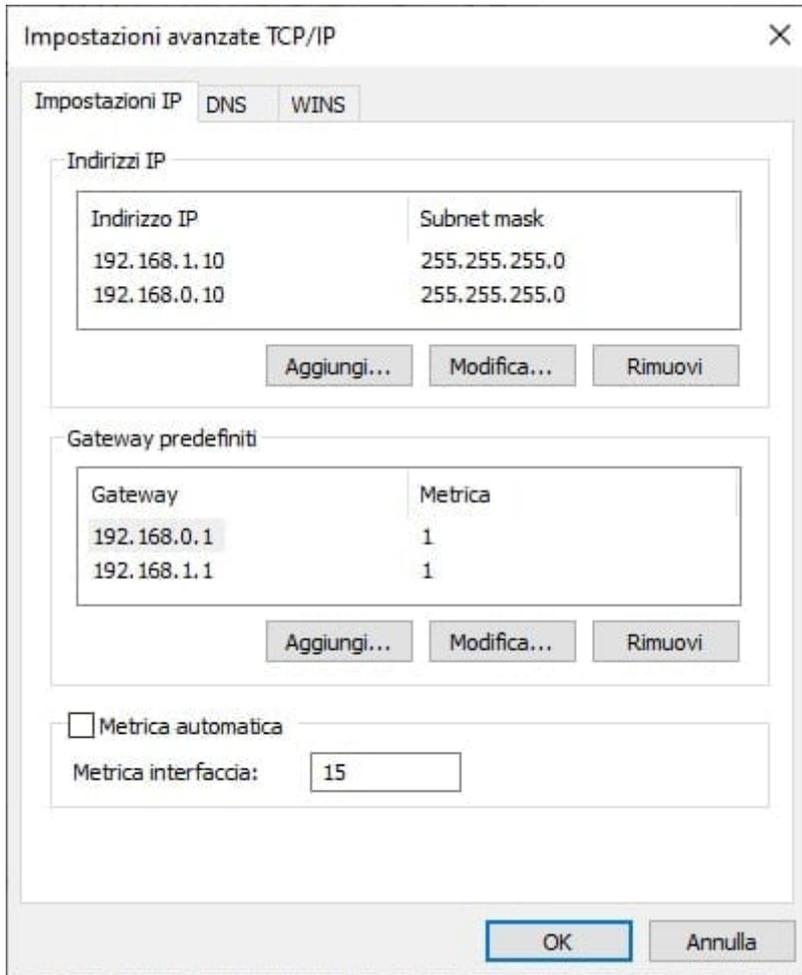
此外，在 pc 的 nic 上设置的两个网关必须配置相同的度量值：

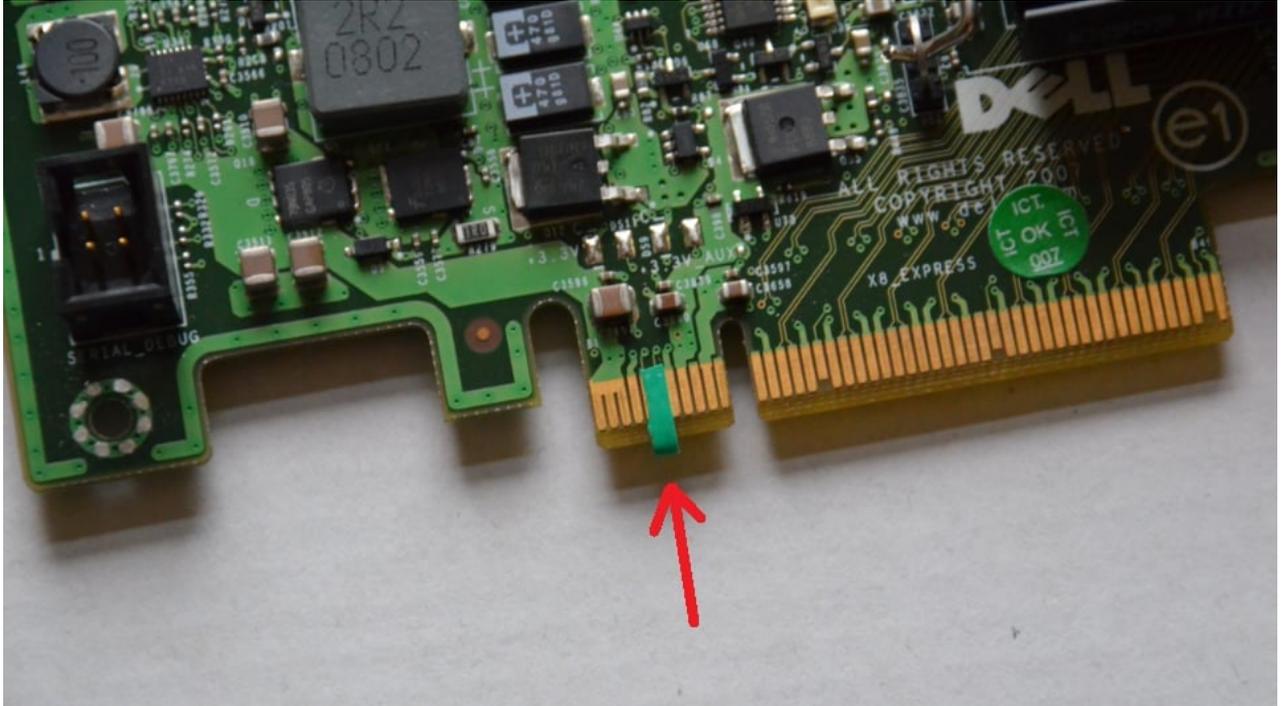
- 不连接吗？逐点仔细检查所有内容.....
- 尽管一切正常，但它是否以 1Gbps 的速度连接但同步？您是否记得使用命令将 SFP 棒配置为以 2.5Gbps 运行 `fw_setenv sgmi_mode 5` ？
- 我有一个兼容的 Ubiquiti 开关，我该怎么办？不幸的是我不拥有它.....有人愿意吗？
- 我做了一切，一切正常，但内存插槽消失了.....发生的事情，它也发生在我身上.....正如[这里](#)解释的那样，Broadcom卡显然给你（和我的）电脑的SMBus带来了一些问题（而不是有人在另一个论坛上说的“Bradcom 卡需要大量内存”😭）。您可以从受影响的插槽中移除 ram（并且不使用它），或者您可以覆盖销 n. 5 和 n. 卡上 PCIe 连接器的 6 号（如图所示），以免它们与 PC 插槽接触（仅覆盖正面而

不是背面，并安排胶带使其不会在插入卡时同相移动插入插槽)
